Kartläggning av diken och våtmarker på Kållandsö

- Inom åtgärdssamordning Vänern 2025/2026

Författare: Jonathan Bark Lott, Matilda Ahvenainen & Johan Andersson,
WaterCircle Göteborg AB

Utgivare: Vänerns vattenvårdsförbund

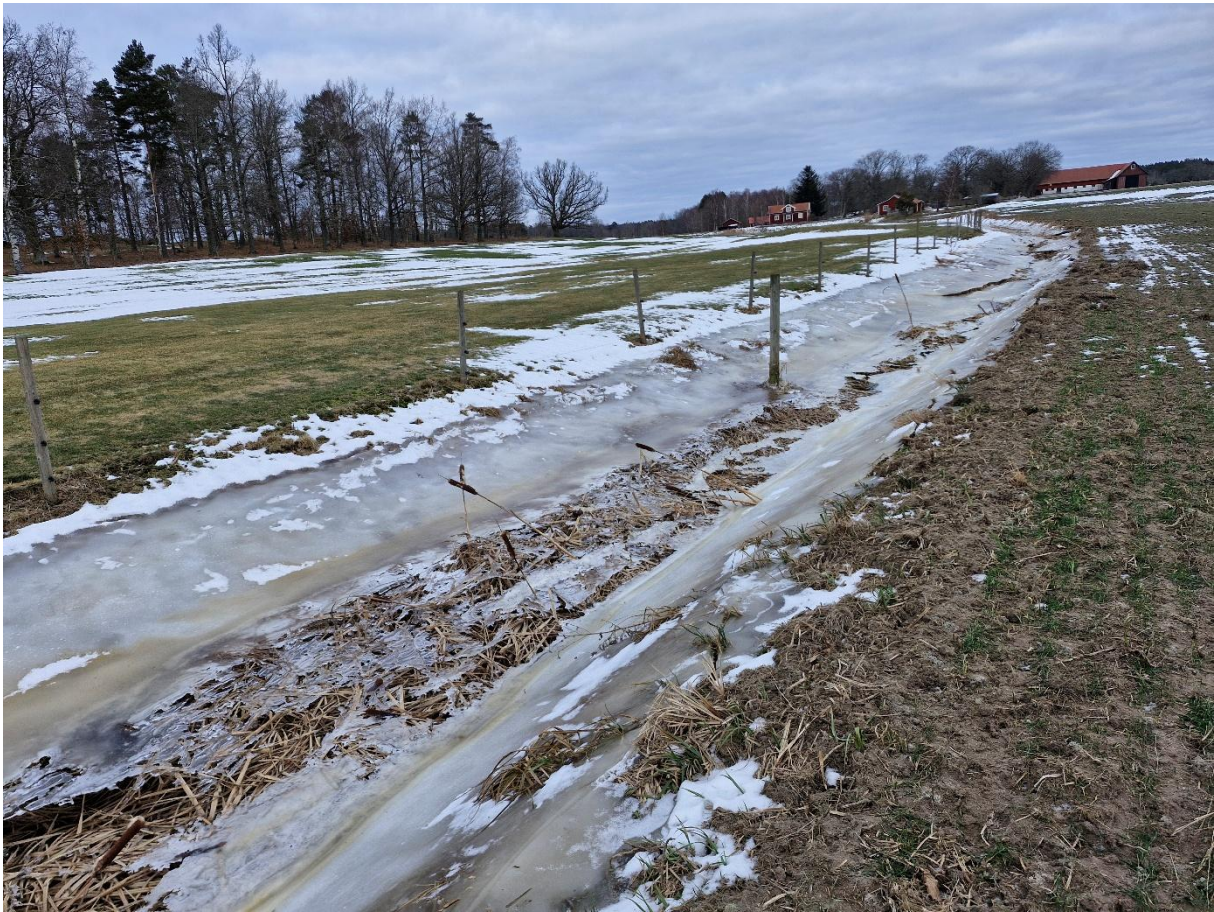
Generellt är skyddszonerna utmed vattendragen bristfälliga för de två dikena när de rinner genom åkerlandskapet. Utmed långa delar är de i princip obefintliga (Figur 7).

Figur 7. Sträcka 8 (västra diket) utmed Läckö golfbana. Bristfällig skyddszon.

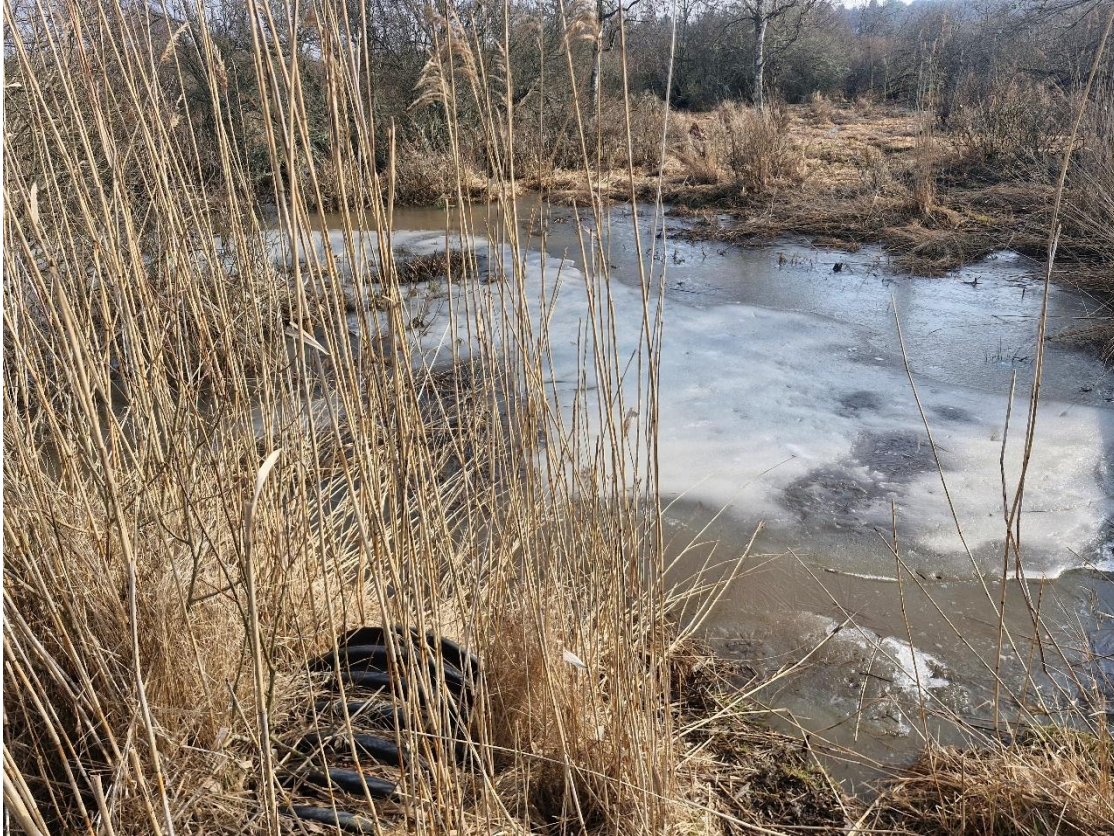
De befintliga rören som leder in och ut vatten från det tidigare grävda området väster om diket ligger för högt och hänger i luften (Figur 13). De bör grävas ned så att de blir vattenfyllda vid en vattennivå i diket på cirka 42,8 m.ö.h.

Figur 13. Befintligt utloppsrör ur den tidigare grävda våtmarken väster om huvuddiket.

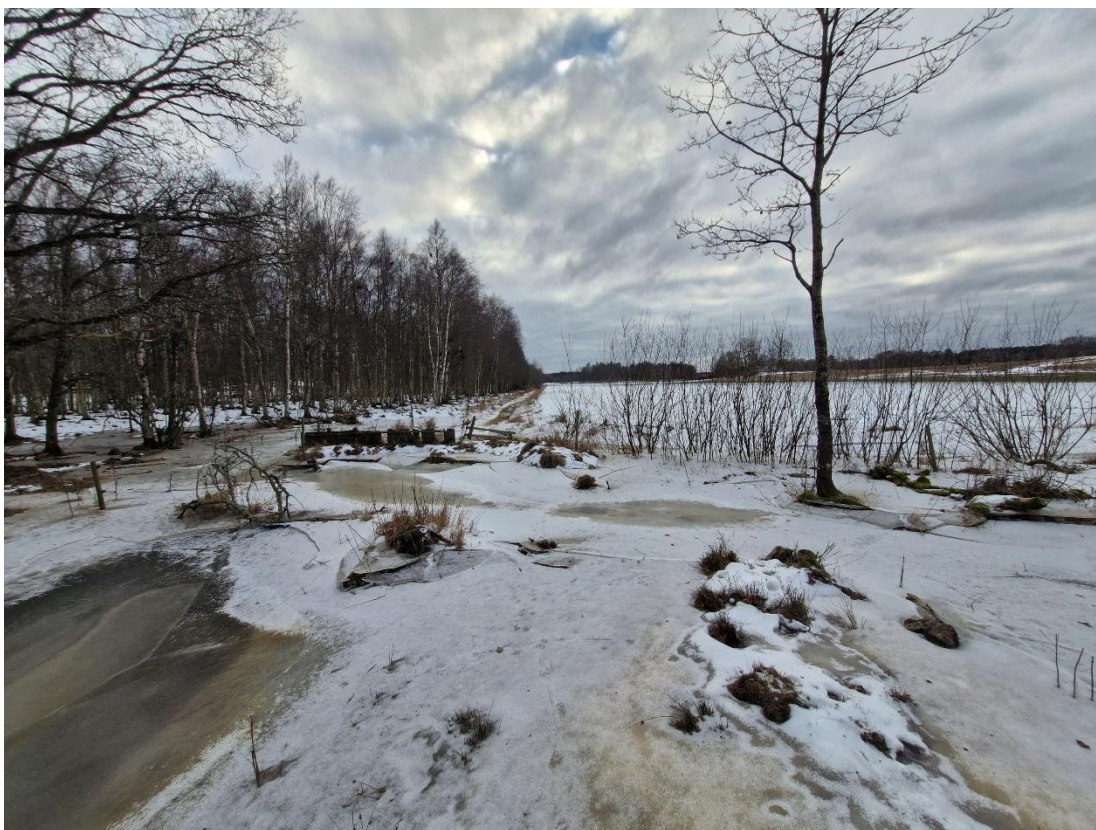
Man bör säkerställa så att vattnet inte rinner i det västra diket ned mot golfbanan. Det finns redan en befintlig dammvall i det västra diket (Figur 16). Toppen på den vallen ligger på 43,5 m.ö.h. vilket betyder att den ligger på en högre höjd än stentröskeln på 43,2 m.ö.h. Dock är det en lägre höjd bredvid vallen, cirka 43,2–43,3 m.ö.h. Man bör se över dammvallen så att den är tät och även bredda vallen om man vill säkra upp så att det mesta av vattnet från Bysjön rinner ned i östra diket.

Figur 16. Befintlig dammvall i det västra diket nedströms Bysjön. Foto taget söderut.

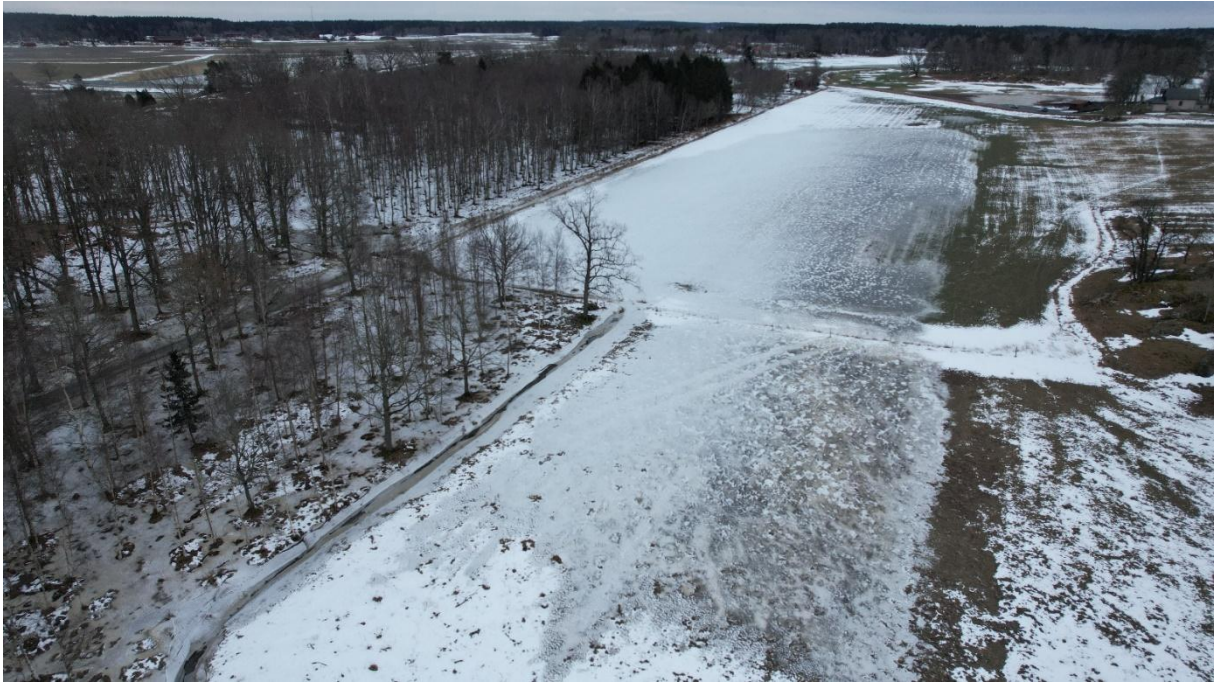
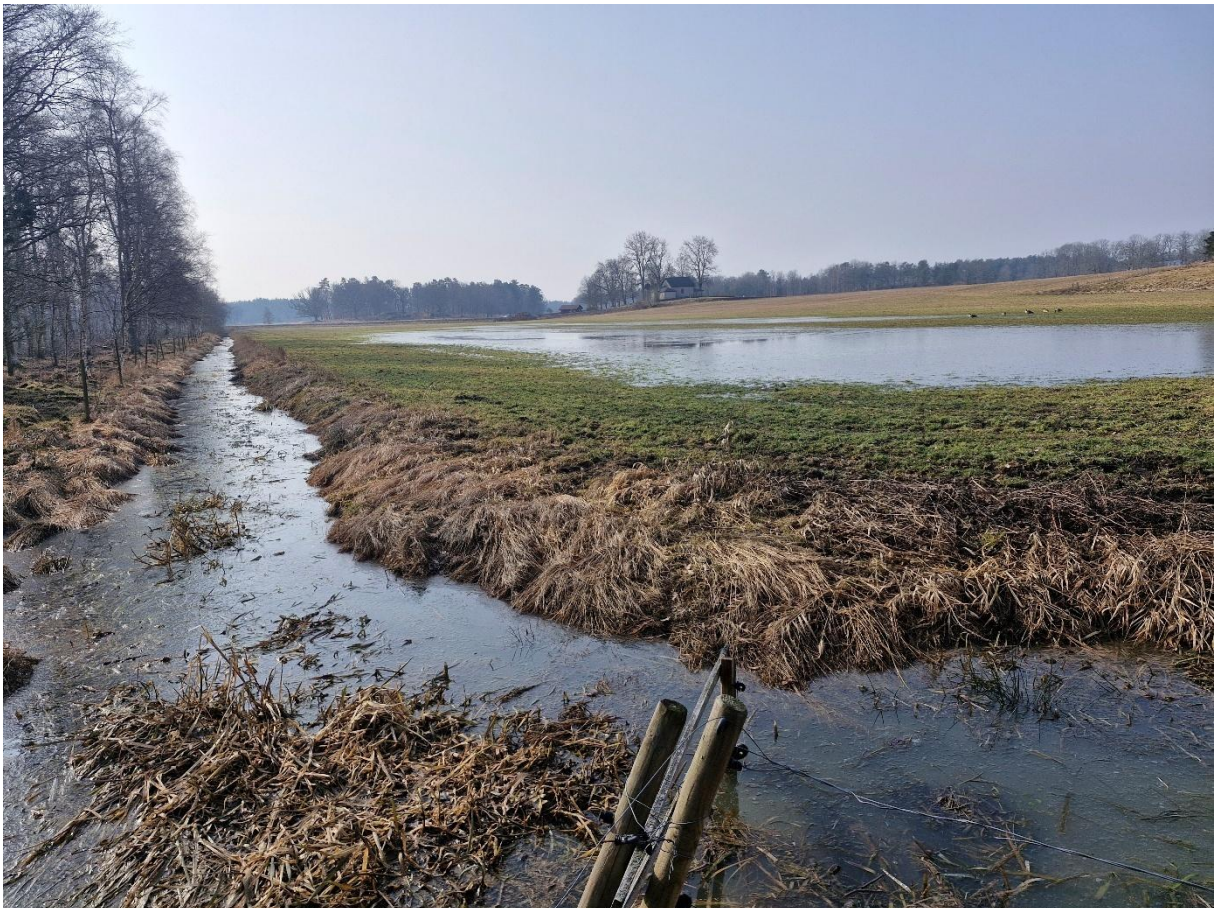
Åtgärdsåre 1 utgörs av åkermark som tycks bli kraftigt översvämmad vid höga flöden (Figur 20 & Figur 21). Åkermarken ligger intill ett av de större huvuddikena som leder upp till Bysjön och är extremt rätad. Dikets raka karaktär gör att det inte finns någon naturlig yta för vattnet att breddas ut över och dikets låga lutning leder till att vattnet inte kan transporteras nedströms i tillräckligt hög omfattning. Vid tillfällen med mycket nederbörd och höga flöden så har vattnet därmed ingen plats att breddas på och kommer då att svämma ut över intilliggande ytor. Om ytan på det utpekade åtgärdsområdet kan avsättas för åtgärd så kan en relativt stor yta längs med vattendraget schaktas ur till en våtmark. Vatten kan då ledas in från det förbipasserande diket vid flödesnivåer som motsvarar medel- och högflöden. På så sätt kan våtmarken fungera som en flödesbufferande åtgärd, där vatten leds in vid höga flöden, vilket avlastar områden nedströms.

Figur 20. Åtgärdsålag 1, utmed det västra huvuddiket nedströms Bysjön.

Figur 21. Översvämmad åker intill diket söder om Bysjön (det västra). Foto taget söderut.

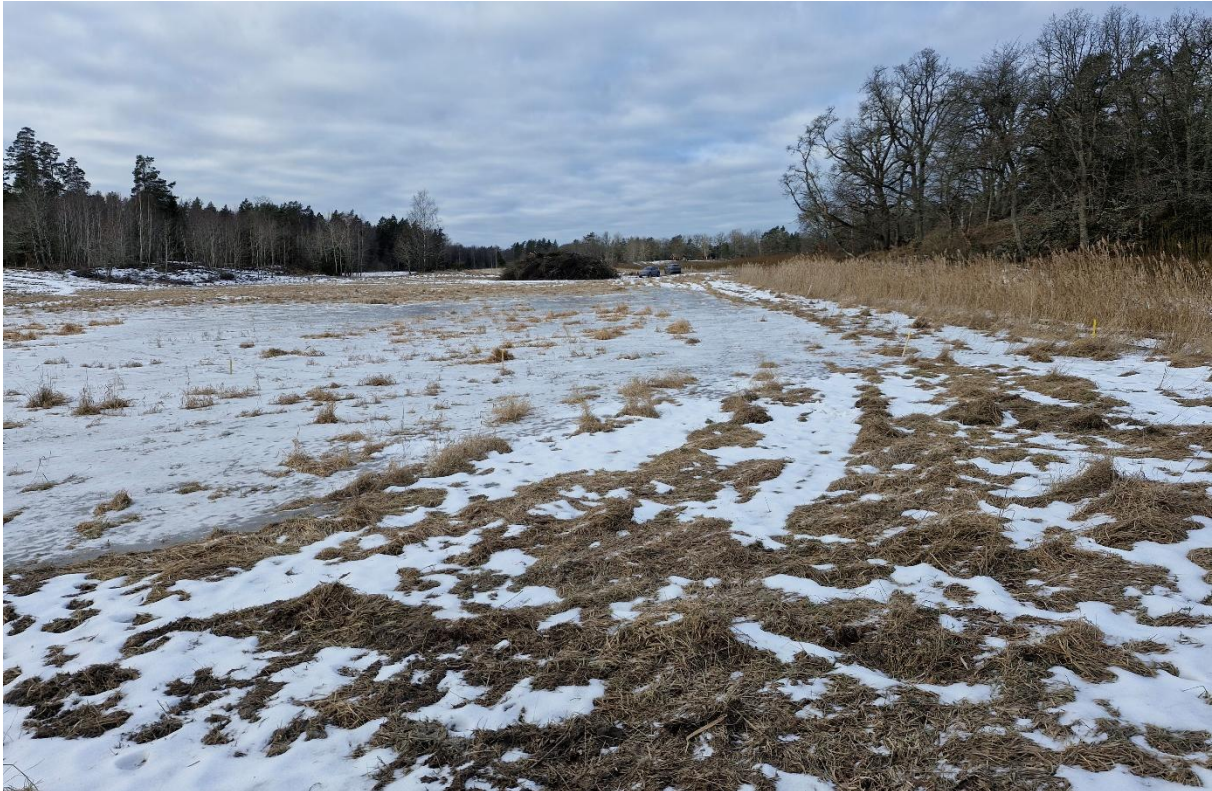
Figur 22. Åtgärdsåker 2

Längs med ett av de större huvuddikena ligger åtgärdsåker 2 (Figur 22). Läget utgörs av en åker intill det större diket, där även ett mindre dike ansluter västerifrån. Vid tillfället för fältbesöket så kunde man utläsa att marken intill det mindre diket översvämmas vid högre flöden. Genom att anlägga en mindre våtmark eller en fördröjningsdamm på ytan intill det mindre diket kan vatten fördröjas innan det rinner ner i de större huvuddikena. Detta skulle kunna innebära en viss avlastning för huvuddiket, vilket ses som gynnsamt då man vill fördröja vattnet så långt upp som möjligt i systemet.

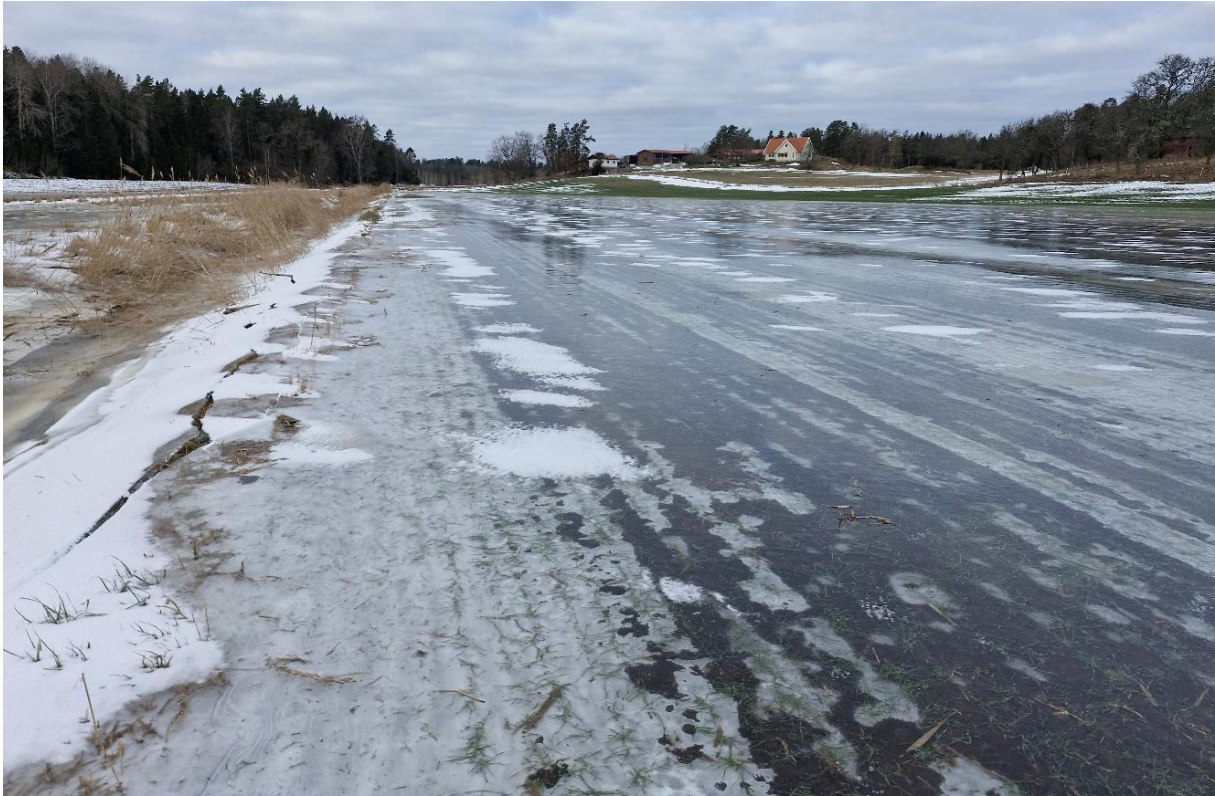
Figur 23. Åtgärdsåge 3

Åtgärdsåker 3 utgörs av en kraftigt översvämmad åker intill ett av de större huvuddikena cirka 400 meter uppströms pumpanläggningen vid Vänsjön. Vid fältbesöket på åtgärdsåker kunde man tydligt se att ytan blir kraftigt översvämmad vid högre flöden. Ytan utgör därmed en lämplig plats för att anlägga en större våtmark, där vatten kan ledas in från det förbipasserande diket vid högre flöden. Genom att anlägga en våtmark där vattnet endast leds in vid högre flöden så skapas en flödesbuffrande yta. Vid höga flöden kan en avsedd yta tillåtas att översvämmas, vilket avlastar huvuddiket med den volym vatten som våtmarken tillåts fyllas med. När flödena sedan sänks så upphör genomströmningen av vatten och de vatten som återstår i våtmarken torkar upp via infiltrering och avdunstning.

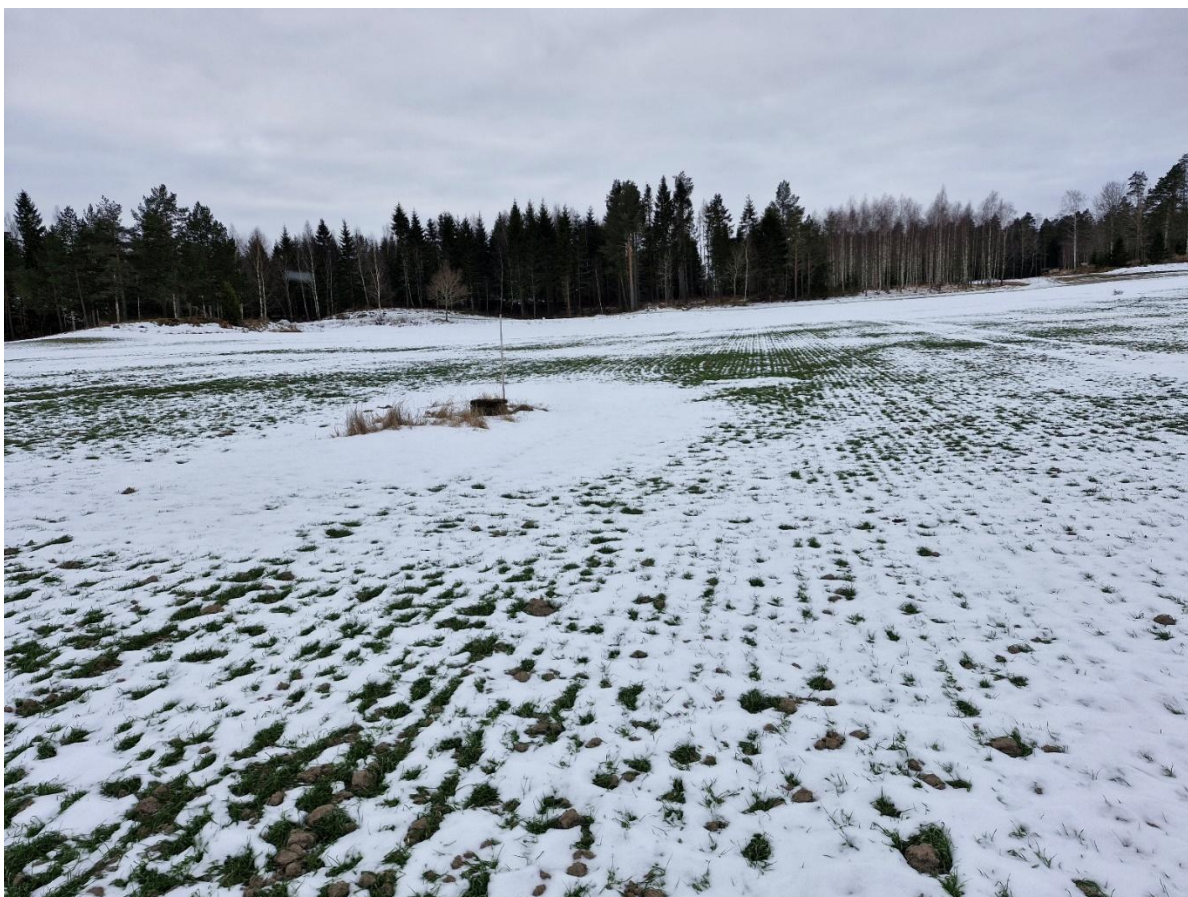
Figur 24. Åtgärdsåläge 4

Åtgärdsåge 4 utgörs av en svacka ute på en aktivt brukad åker (Figur 24). Vid fältbesöket kunde man se att åkern är täckdikad och att vattnet avvattnas via dräneringsrör under jord. Platsen lämpar sig för anläggande av flera små eller en något större våtmark där tillflödet främst utgörs av markavrinning och dräneringen. Även om läget i dag inte drabbas av översvämningar eller har en direkt påverkan på de större dikena och dess översvämningssfrekvens så kan en åtgärd avlasta systemet nedströms. Som inom många översvämningssdrabbade områden så vill man fördröja vattnet även långt upp i systemet för att avlasta nedströms.

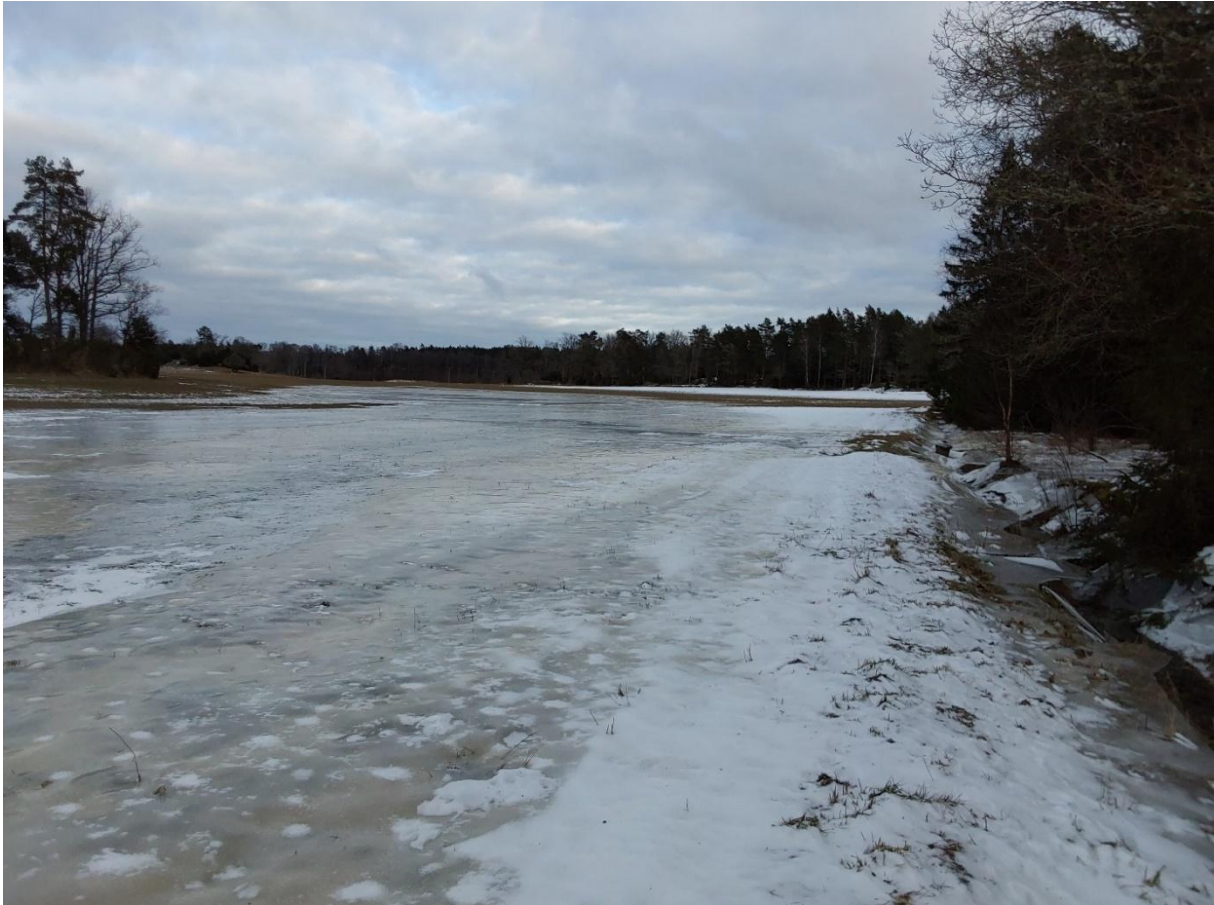
Figur 25. Åtgärdsåläge 5

Åtgärdsåläge 5 utgörs av åkermark som blir kraftigt översvämmand (Figur 25). Vid fältbesöket på platsen kunde man tack vare isen se hur långt från det passerande åkerdiket som vattnet nått. Översvämningen sträcker sig längs med åkerdiket men även längs en sänka ut över åkern. Om ytan kan avsättas för vattenhushållande åtgärder så skulle en större eller ett flertal mindre våtmarker kunna anläggas genom urschaktning. I dagslåget tycks marken användas för aktivt jordbruk, vilket kan utgöra ett motstående intresse för våtmarksanläggning. Vid begränsning bör ytan längs med åkerdiket prioriteras för anläggandet av våtmark, där diket får möjlighet att stiga och svämma över.

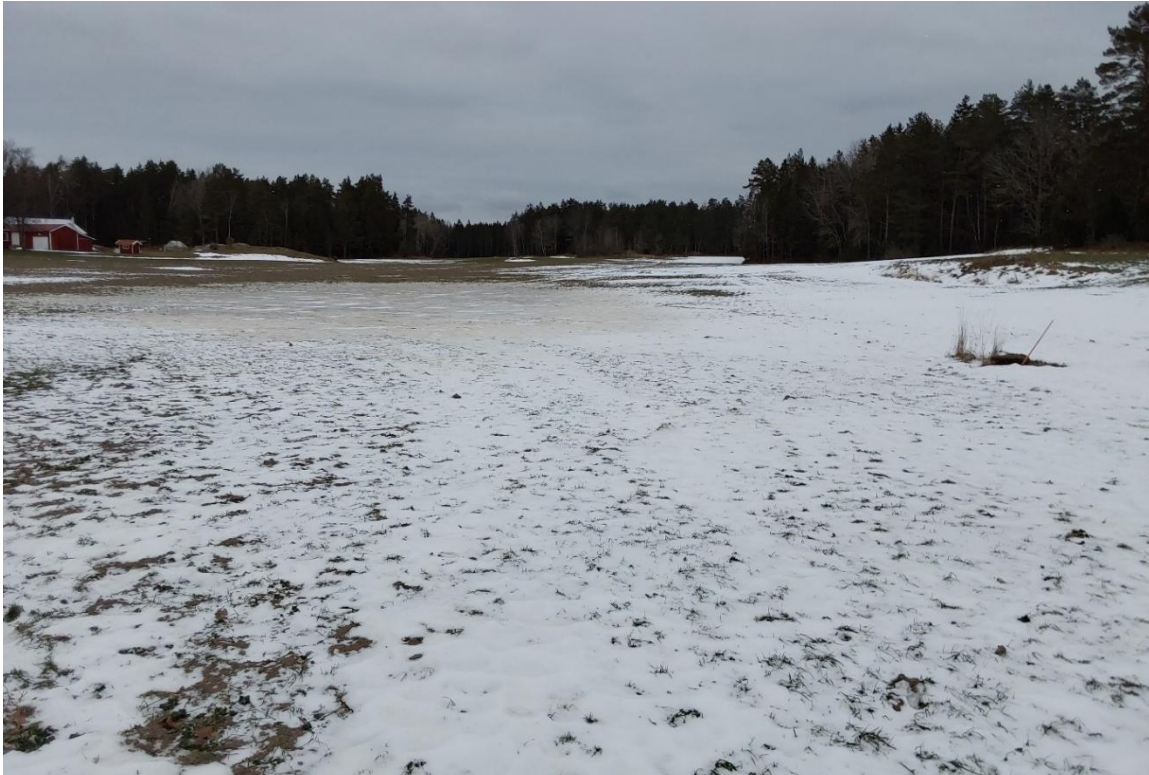
Figur 26. Åtgärdsåläge 7

Åtgärdsåläge 6 utgörs av en mindre sänka på åkermark som tycks översvämmas eller naturligt samla vatten vid perioder av mycket nederbörd eller höga flöden (Figur 26). Vid fältbesöket noterades en brunn intill åtgärdsåläget, vilket tyder på att marken är dränerad. Vid intresse av att anlägga en mindre våtmark på låget kan eventuellt denna dränering grävas upp för att utgöra inloppet till våtmarken. Låget ligger på mark som i dagslåget bedöms som aktivt brukad mark, vilket kan utgöra ett motstående intresse. Åtgärdsåläget ligger norr om Bysjön och ganska långt upp i systemet, vilket ger det en något lägre prioritering. Genom att bromsa upp och samla vatten längre upp i systemet kan man dock minska påverkan nedströms och avlasta nedströms liggande översvämningsytor.

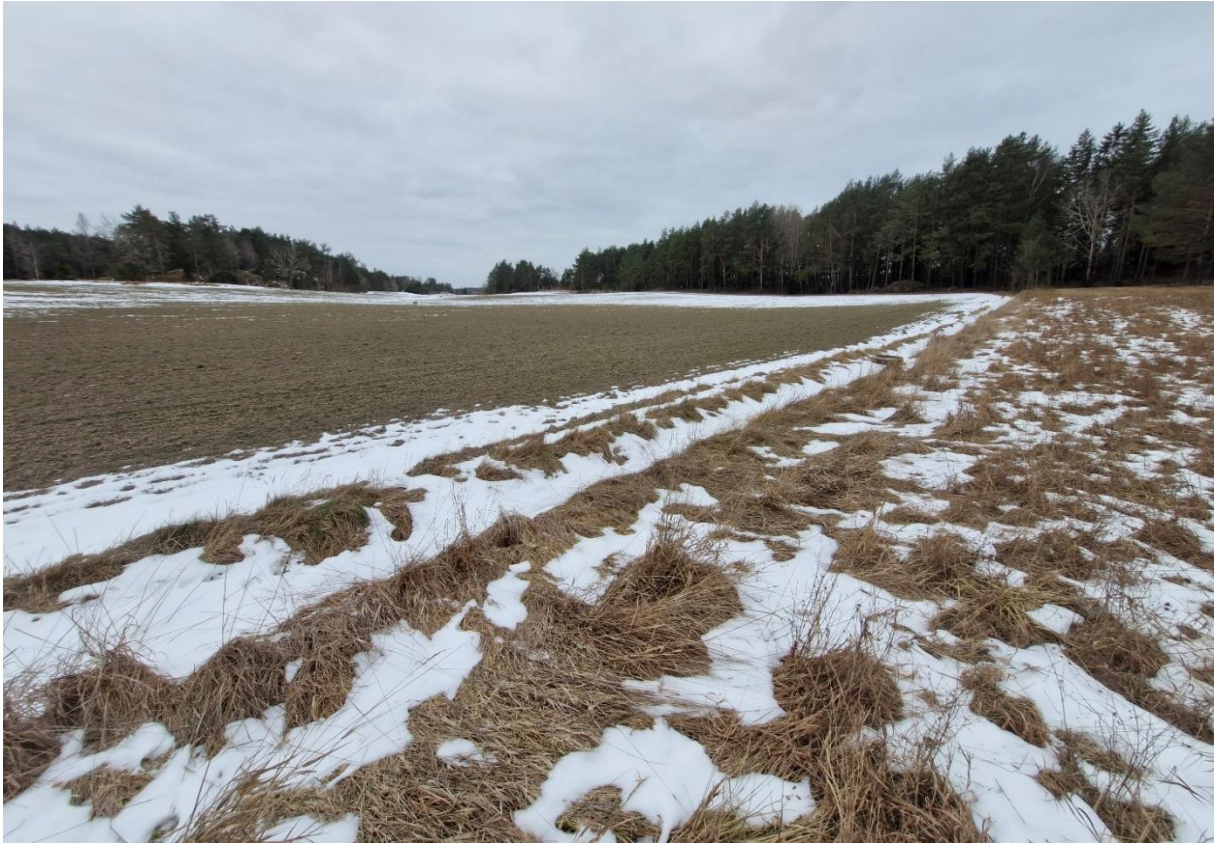
Figur 27. Åtgärdsåläge 7

Vid åtgärdsåläge 7 passerar ett åkerdike mellan en aktivt brukad åker och en ång (Figur 27). En passande åtgård på platsen bedöms vara att antingen anlägga en mindre våtmark eller en fördröjningsdamm på ången, där vatten kan ledas in från det förbipasserande diket eller via dränering på platsen. Alternativt kan det genomgående åkerdiket breddas och ett svämplan skapas, vilket skulle ge vattnet möjlighet att bromsas upp och breddas ut i diket för att minska hastigheten med vilken det i dagslåget transporteras nedströms.

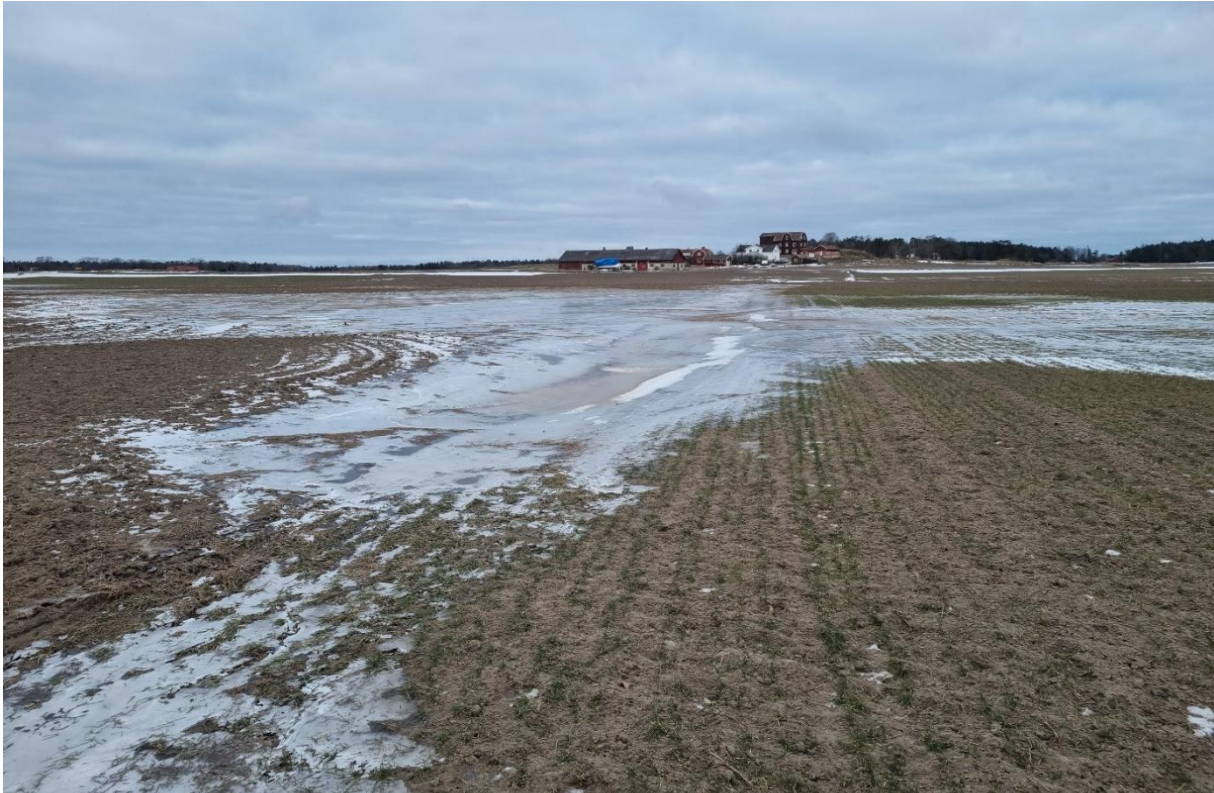
Figur 28. Åtgärdsläge 8

Åtgärdsåläge 8 utgörs av en mindre yta mellan två aktivt brukade åkrar (Figur 28). Vid fältbesöket kunde man se att ytan varit översvämmand men det finns inte något synligt tillflöde. Antingen så ansamlas regnvatten vid mycket nederbörd, eller så sker tillflödet via mindre åkerdiken som inte syntes under den befintliga isen eller via dränering. Då omgivande mark utgörs av aktivt brukad jordbruksmark så kan en mindre våtmark som utformas som en mindre fosforfälla anläggas på åtgärdsåläget. På så sätt kan man kombinera den vattenhushållande nyttan med näringsrening av tillrinnande vatten.

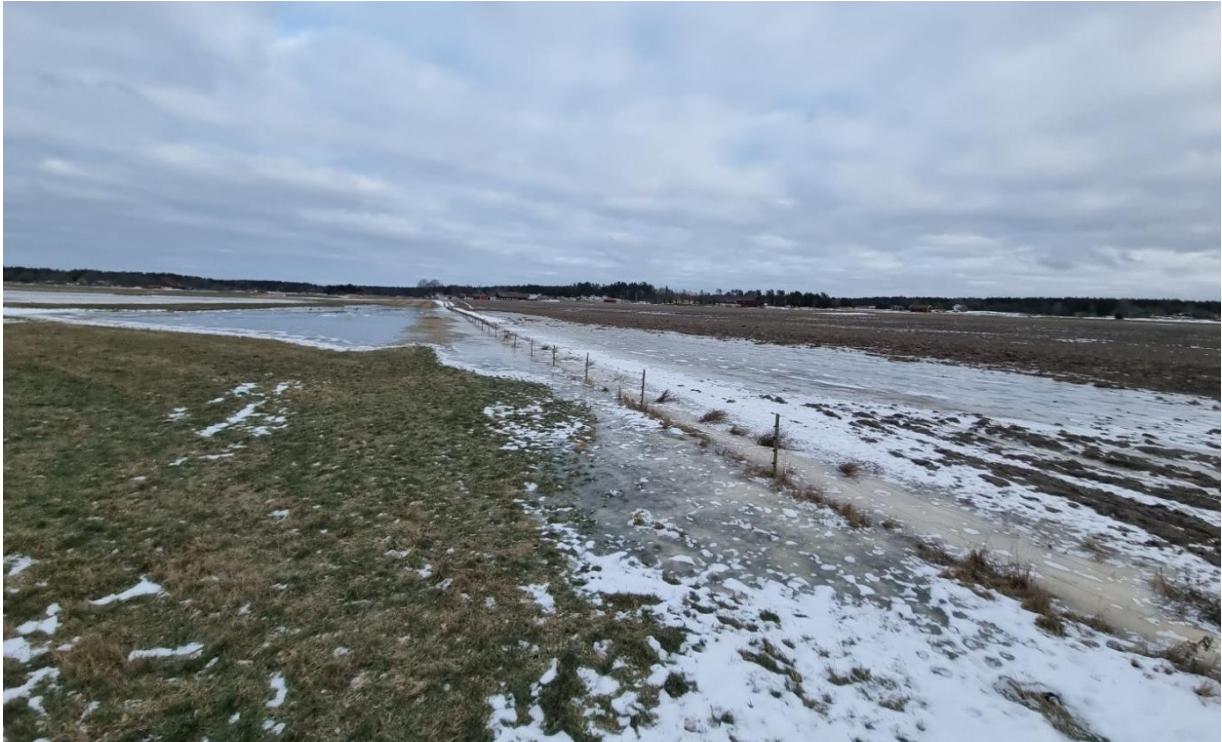
Figur 29. Åtgärds läge 9

Strax söder om den anlagda våtmarken vid Hulan ligger åtgärdsläge 9 (Figur 29). Detta utgörs av ett åkerdike som tycks svämma över vid perioder med mycket vatten. Även väster om diket, på ytan mellan den befintliga våtmarken och diket, blir det en mindre översvämning. På denna yta kan man på ortofoton över platsen ana att ett flertal mindre "groddammar" eller liknande pölar har anlagts mellan den större våtmarken och diket. Eventuellt kan man undersöka möjligheter att utöka dessa och leda in vatten från diket och på så sätt öka ytans vattenhushållande möjlighet men även öka förutsättningarna för näringsrening av det inkommande vattnet.
