Undervattensväxter i Vänern

Delrapport typvikar i Vänern

Titel: Undervattensväxter i Vänern 2010 - Delrapport typvikar i Vänern

Utgivare: Vänerens vattenvårdsförbund rapport nr 61

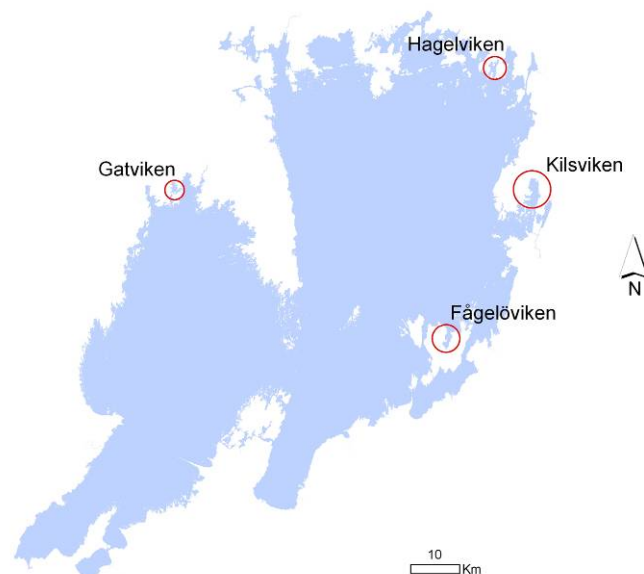
Vikarna är lokaliserade i olika delar av Vänern och med delvis olika grad av exponering. Även storleken och till viss del bottenförhållanden och djup skiljer sig mellan vikarna.

Kartor som visar lokalisering mer i detalj redovisas under respektive vik.

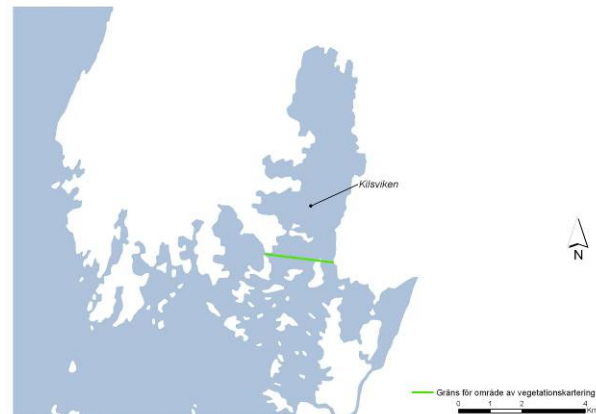
bitvis är det långt från strand ut till öppna vattenytan. Detta förklarar varför de inventerade transekterna ibland tycks placerade mitt ute i viken och inte direkt vid strandkanten (se karta nedan). Vid inventeringen gjordes fynd av 22 arter vattenväxter. Som tabell 2 visar har vissa av de typer som definierar 3150-vatten hittats, exempelvis hornsärv, kransslinga och vattenpilört. I viken hittades dock även arter som ingår som typer för betydligt fattigare vatten så kallade 3110-vatten, ”näringsfattiga slättsjöar” och 3130-vatten, ”åvjestrandsjöar”.

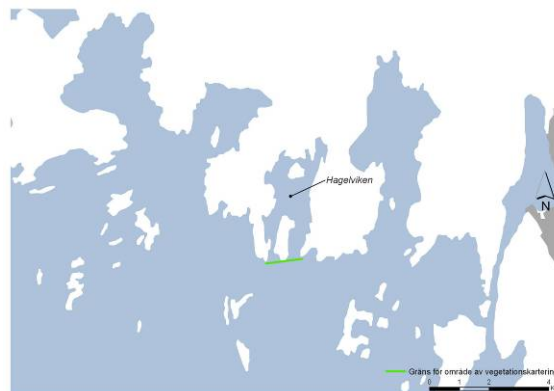
Transekterna, särskilt i vikens östra och norra delar ger en indikation på de täta vassar som finns längs stränderna i viken. Transekterna ligger ofta till synes mitt i viken och är tämligen långa på grund av de långgrunda förhållandena.
