Kartläggning av diken och våtmarker på Kållandsö

- Inom åtgärdssamordning Vänern 2025/2026

Författare: Jonathan Bark Lott, Matilda Ahvenainen & Johan Andersson,
WaterCircle Göteborg AB

Utgivare: Vänerns vattenvårdsförbund

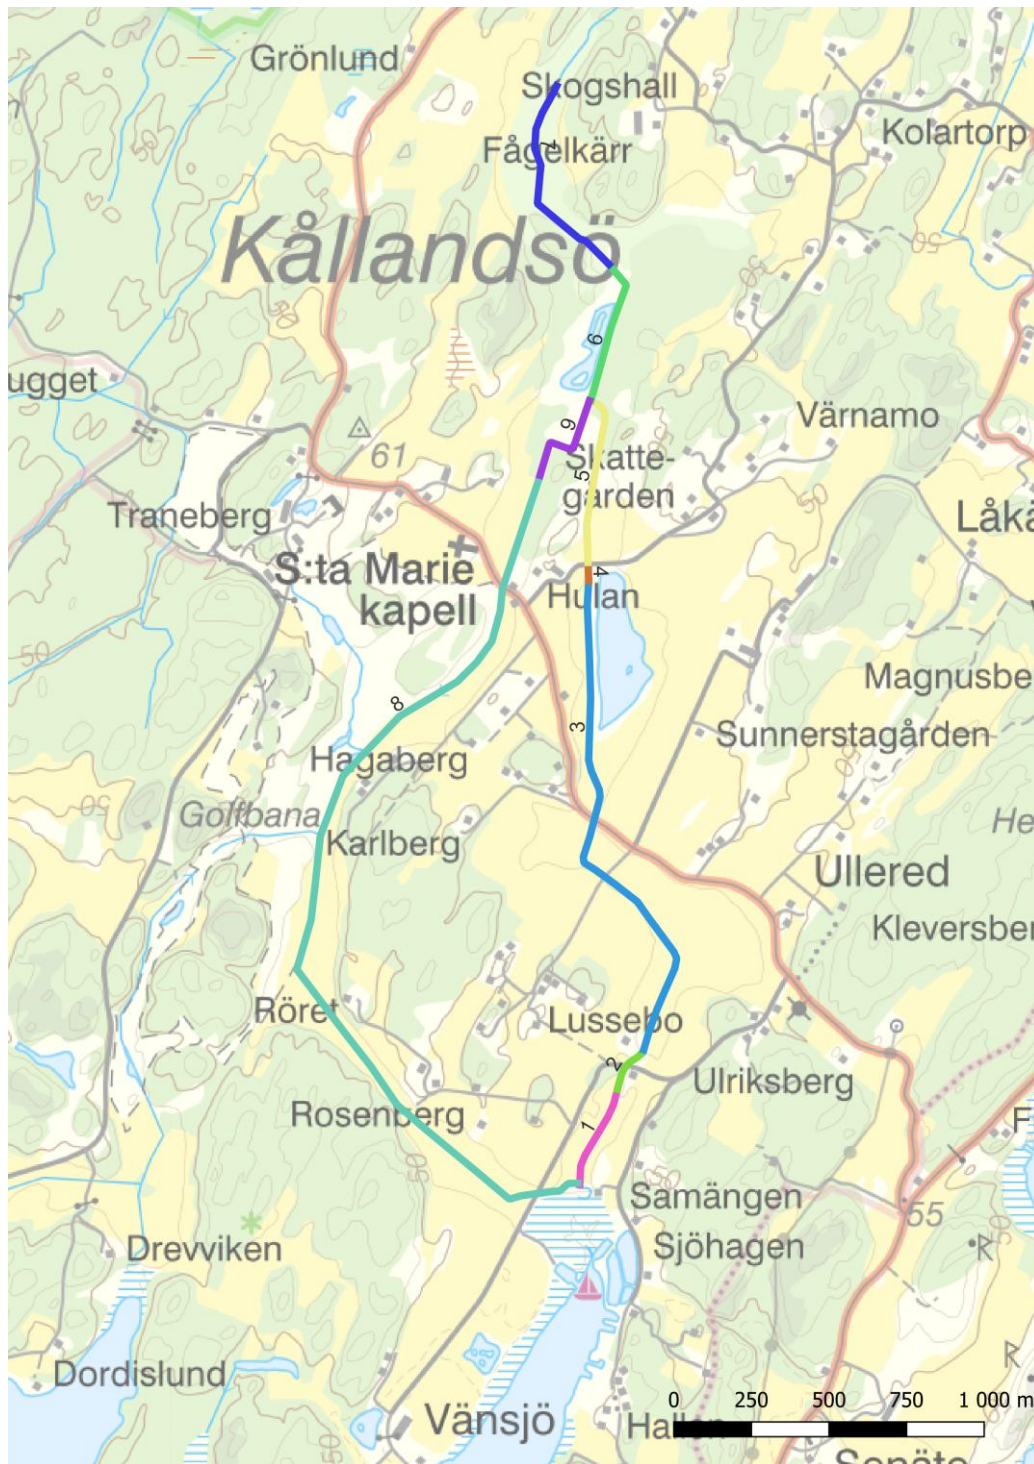
Totalt biotopkarterades 7,4 kilometer av de två dikenena på Kållandsö. Den karterade sträckan delades in i nio delsträckor (Figur 5). Uppströms och genom Bysjön (sträckorna 6 och 7) består flödet av en fåra. Nedströms Bysjön rinner det i två diken, ett västlig och ett östligt. De båda dikenena rinner ihop strax uppströms pumpstationen i Vänsjöviken.

Figur 5. Biotopkarterade sträckor på Kållandsö.

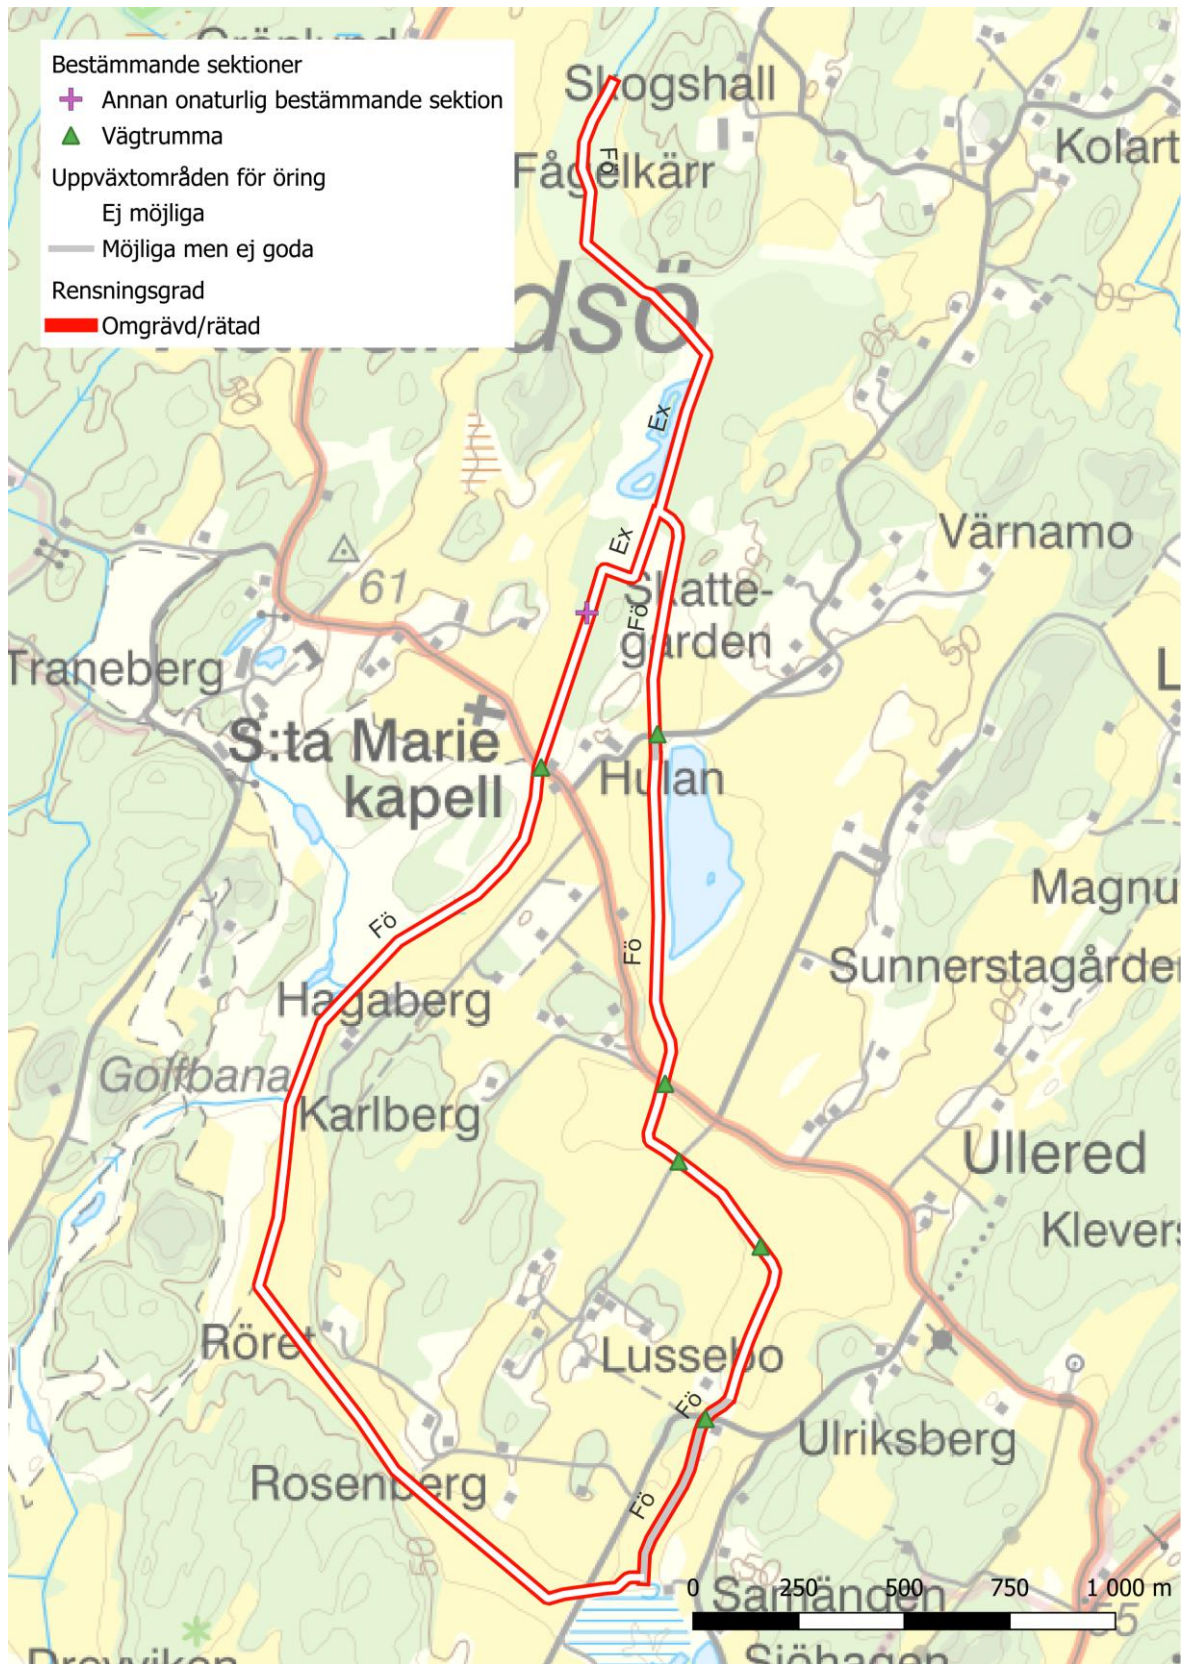
Alla sträckor klassas som omgrävda/rätade (klass 3) (Figur 6). Alla sträckor utom sträcka 4 domineras av lugnflytande vatten. Inga vandringshinder för fisk noterades.

Figur 6. Rensningsgrad, uppväxtnöjligheter för öring samt bestämmande sektioner i de två huvuddikena på Kållandsö.

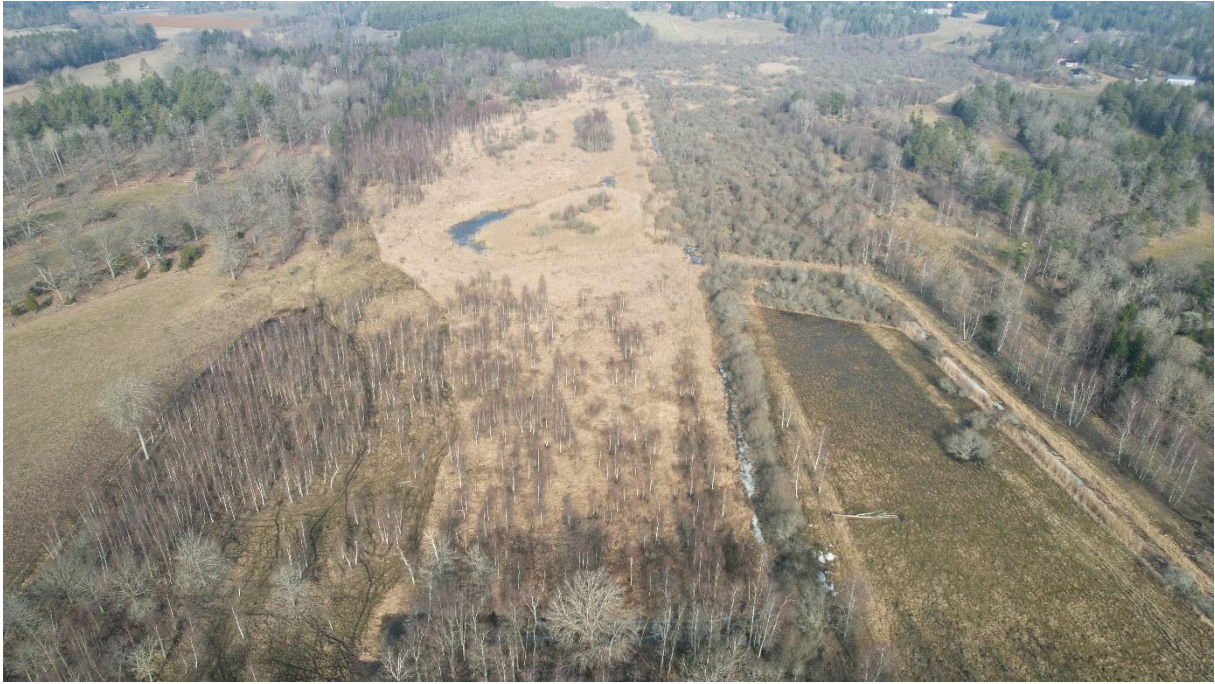
Figur 8. Drönarfoto över den f.d. Bysjön med huvuddiket som delar upp sig samt de grävda delarna. Foto taget norrut.

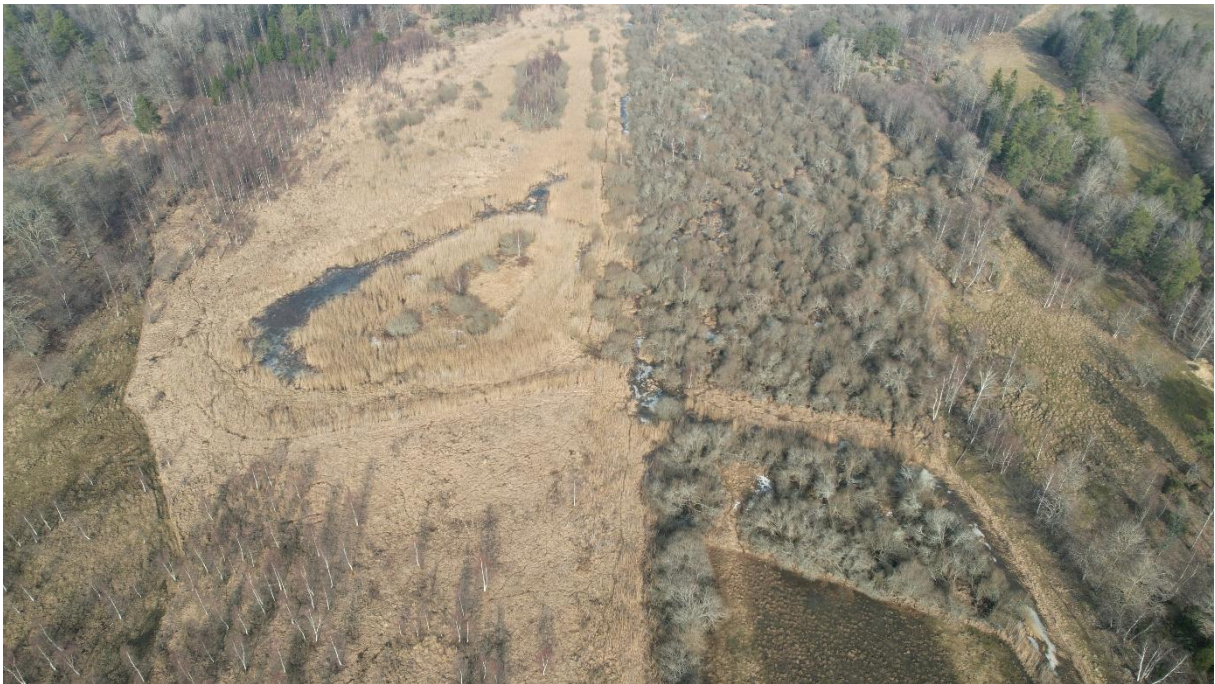
Figur 9. Nedre delen av Bysjön

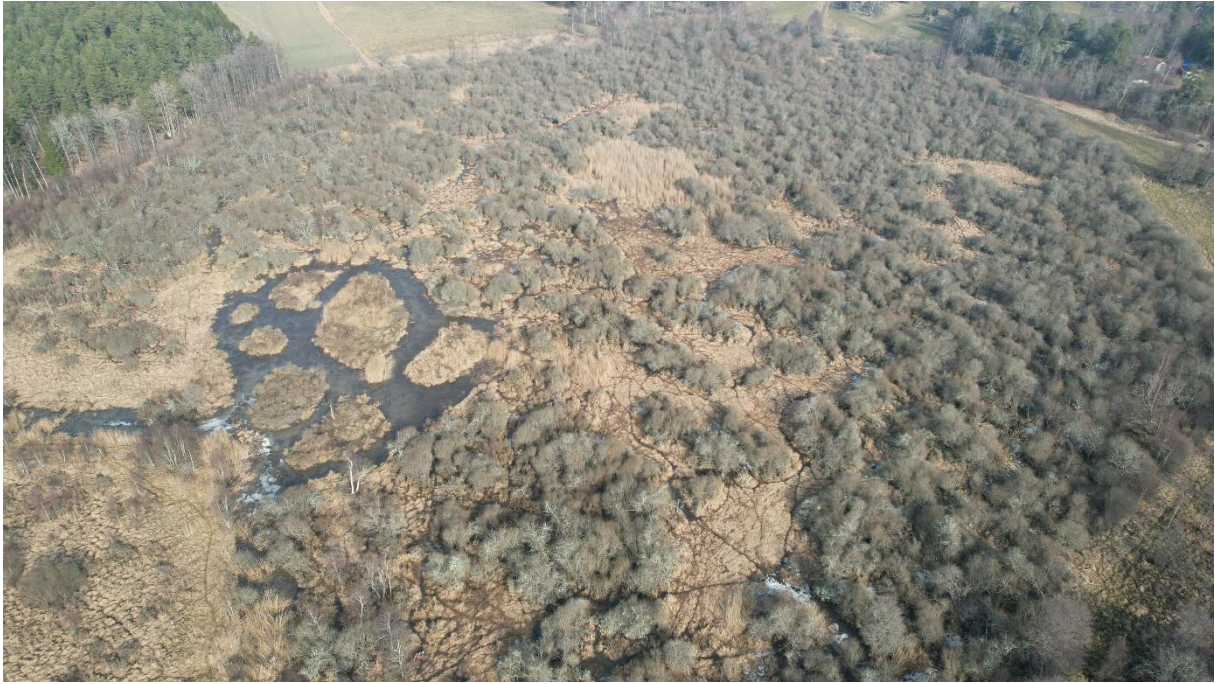
Figur 10. Övre (norra) delen av Bysjön med en grävd vattenspegel där huvuddiket svänger av söderut.

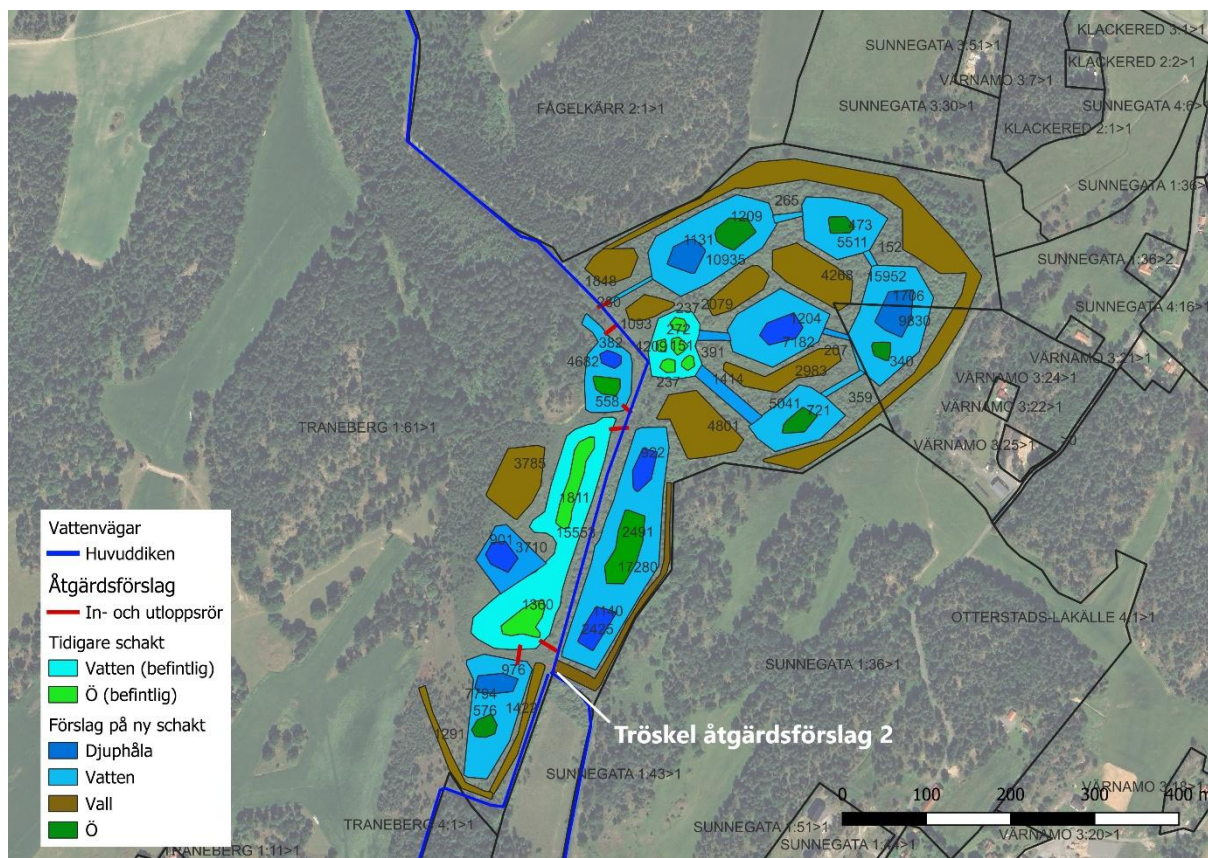
Figur 12. Förslag på hur man kan gräva ut våtmarker, djuphålor, placering av öar och vallar. Man ser även fastighetsgränser på kartan. Även förslag på placering av stentröskel i åtgärdsförslag 2 visas.

I kartan nedan presenteras förslag på vilka områden man kan gräva ut och var man kan placera vallar, öar och djuphålur (Figur 12). Förslaget nedan är enbart ett förslag och grävandet kan anpassas utifrån markägarnas önskemål samt hur mycket finansiering som söks för åtgärden.

De grunda partierna grävs med ett vattendjup på cirka 0,5 meter och djuphålorna med cirka 1 meters djup. Det går även att gräva djupare men det blir då mer schaktmassor. Man bör gräva med en låg släntlutning, minst en släntlutning på 1:3. Totalt kommer det skapas cirka 6,8 hektar ny vattenyta (cirka 0,8 hektar djuphålor), plus cirka 0,6 hektar öar. Sedan tidigare finns det cirka 1,5 hektar vattenyta plus 0,4 hektar öar. Det blir alltså totalt cirka 8,3 hektar vattenspegel och 1 hektar öar enligt förslaget (men det går såklart att minska eller öka ytan, här presenteras enbart ett förslag på utformning). Det kommer att innebära cirka 61 000 m³ schaktmassor enligt förslaget. Schaktmassorna läggs mellan de grävda vattenmiljöerna på ett naturligt sätt med låg släntlutning (minst en släntlutning på 1:3). Man bör även valla in ytterkanterna mot omkringliggande marker. De diken som rinner ned från dessa marker kan ledas in i våtmarken genom rör eller öppna diken genom vallarna. Bli det schaktmassor över kan dessa spridas ut i omgivande marker där markägarna anser det lämpligt.

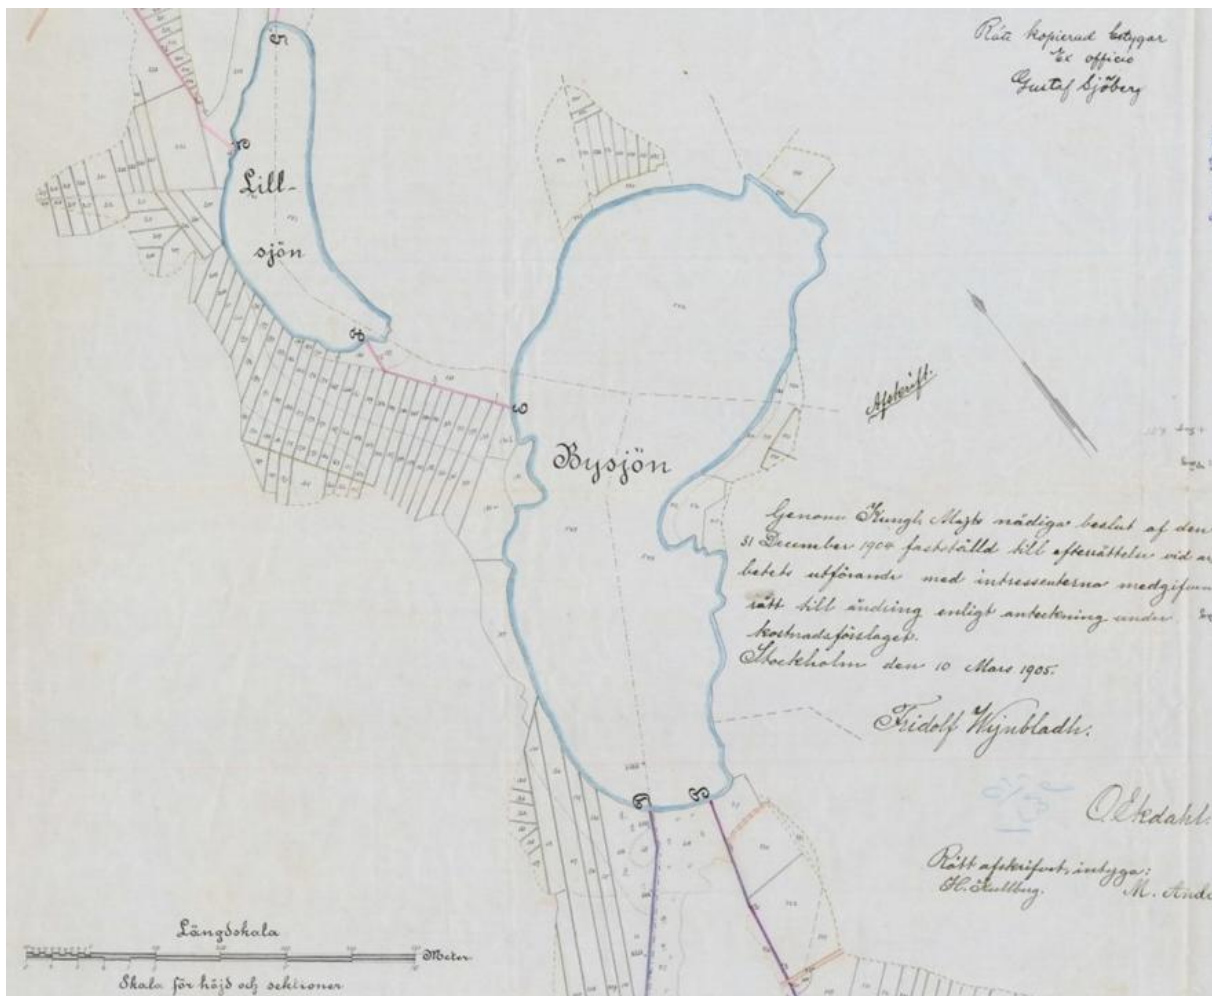
Figur 30. Bysjöns utbredning vid upprättande av dikningsföretag av år 1904.

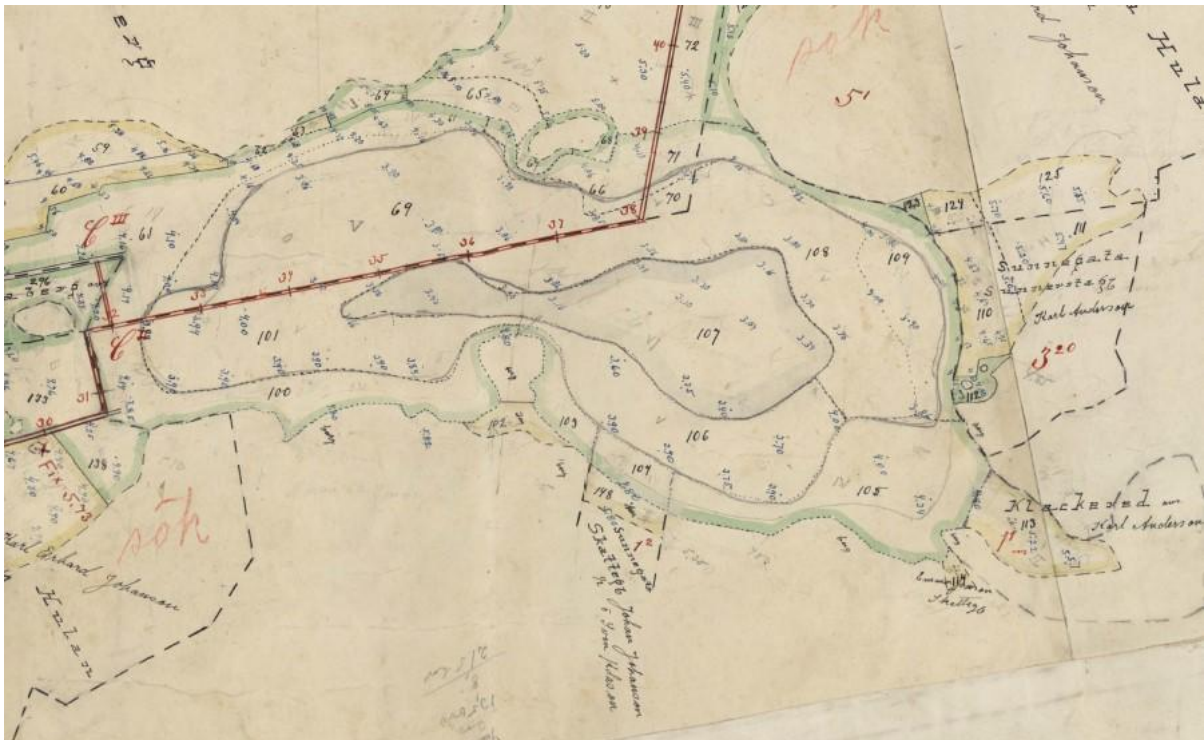
Figur 31. Förrättningsdokument för invallningsföretaget Tranbergs IF av år 1931, på vilket man kan urskilja hur Bysjöns utbredning krymp till följd av upprättade diken.

I förrättningsdokumentet kan man utläsa att diken upprättats genom området för Bysjöns ursprungliga utbredning, vilket bidragit till ytterligare sänkning och uttorkning av Bysjön.
